## SUS304ステンレス鋼溶接部の微生物腐食

## Microbiologically Influenced Corrosion of SUS304 Stainless Steel Welded Joint

廖 金孫\* 亀谷博仁\* 岡田 斎\*

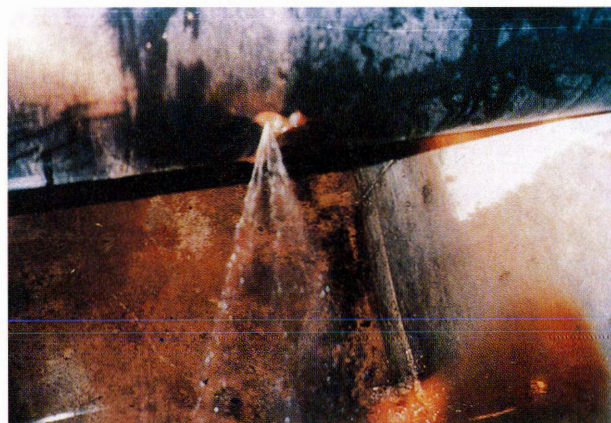
図1 鋼管漏水部

漏水事故が発生した鋼管は農業用水用鋼管であり、導水されてから約7年後漏水が発生した。漏水部位は、図1に示すように、主に溶接部およびその近傍であった。

Fig.1 Location of water leak

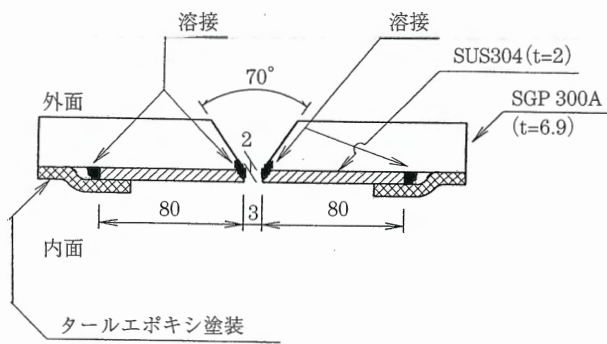
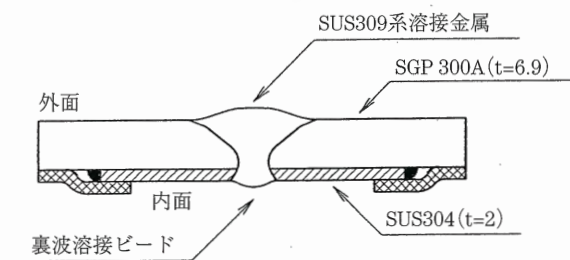
図2 鋼管現地溶接部継手形状

図2に溶接部構造の模式図を示す。図2の(a)は、現地溶接部の開先形状、同(b)は溶接後の継手形状を示している。この鋼管は、JISに規定されている板厚6.9mmのSGP300A（配管用炭素鋼管）で製作されており、管内面はタールエポキシ樹脂により防食塗装が行われている。現地溶接部は、溶接終了後管内面を塗装できないため、図2の(a)に示すように、工場でTIG溶接法を用いて、幅片側80mm、厚さ2mmのSUS304鋼管をSGP管内面にライニングした。現地溶接は、被覆アーク溶接法で行った。溶接材料は、希釈を考慮してSUS309系の溶接棒であった。

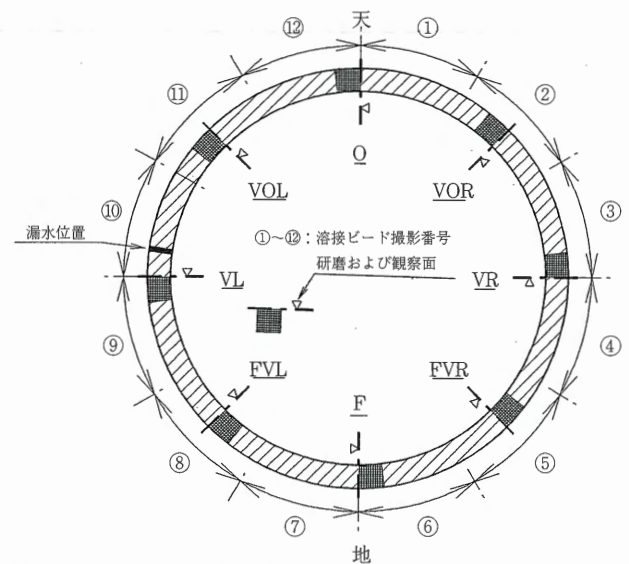
図3 溶接ビードの観察撮影位置と断面マクロ試験片採取位置

漏水が発見された溶接ビードを中心として、約600mm幅の鋼管をガス切断法にて採取し、溶接ビードの外観および断面マクロ組織を詳細に観察し、溶接部の健全性を調べた。図3に溶接ビードの観察撮影位置とその番号ならびに断面マクロ試験片採取位置およびその番号を示す。

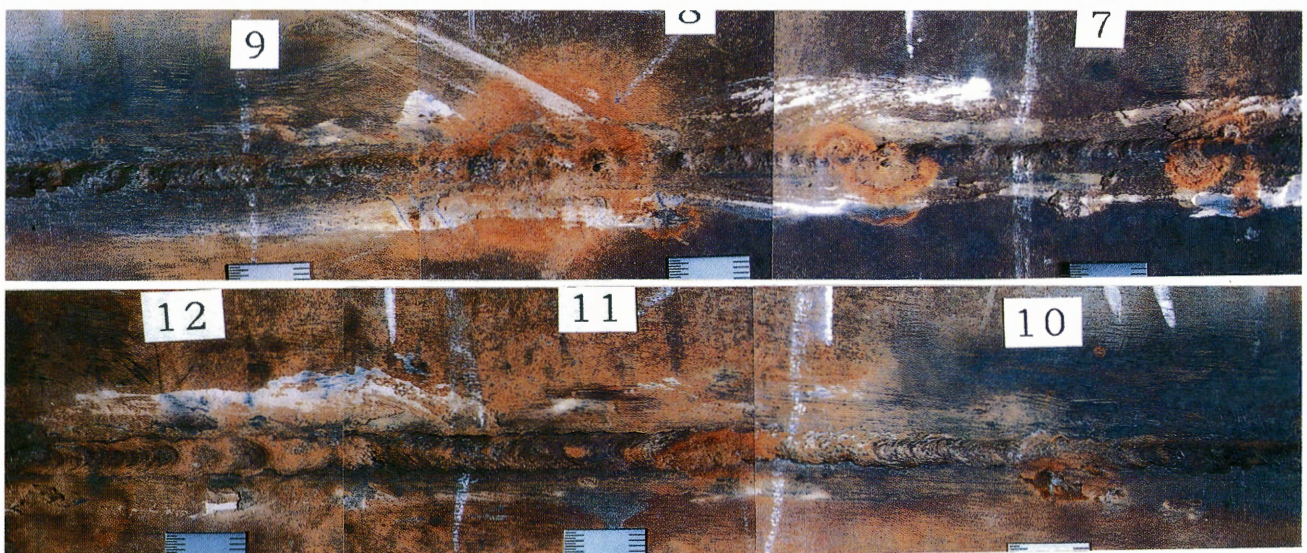
図4 漏水近傍鋼管内面の溶接ビードの外観

図4よりわかるように、鋼管現地溶接部は比較的良好な裏波溶接ビードが得られていた。また、鋼管外面の溶接ビードの外観も良好であり、表面溶接欠陥は認められなかった。

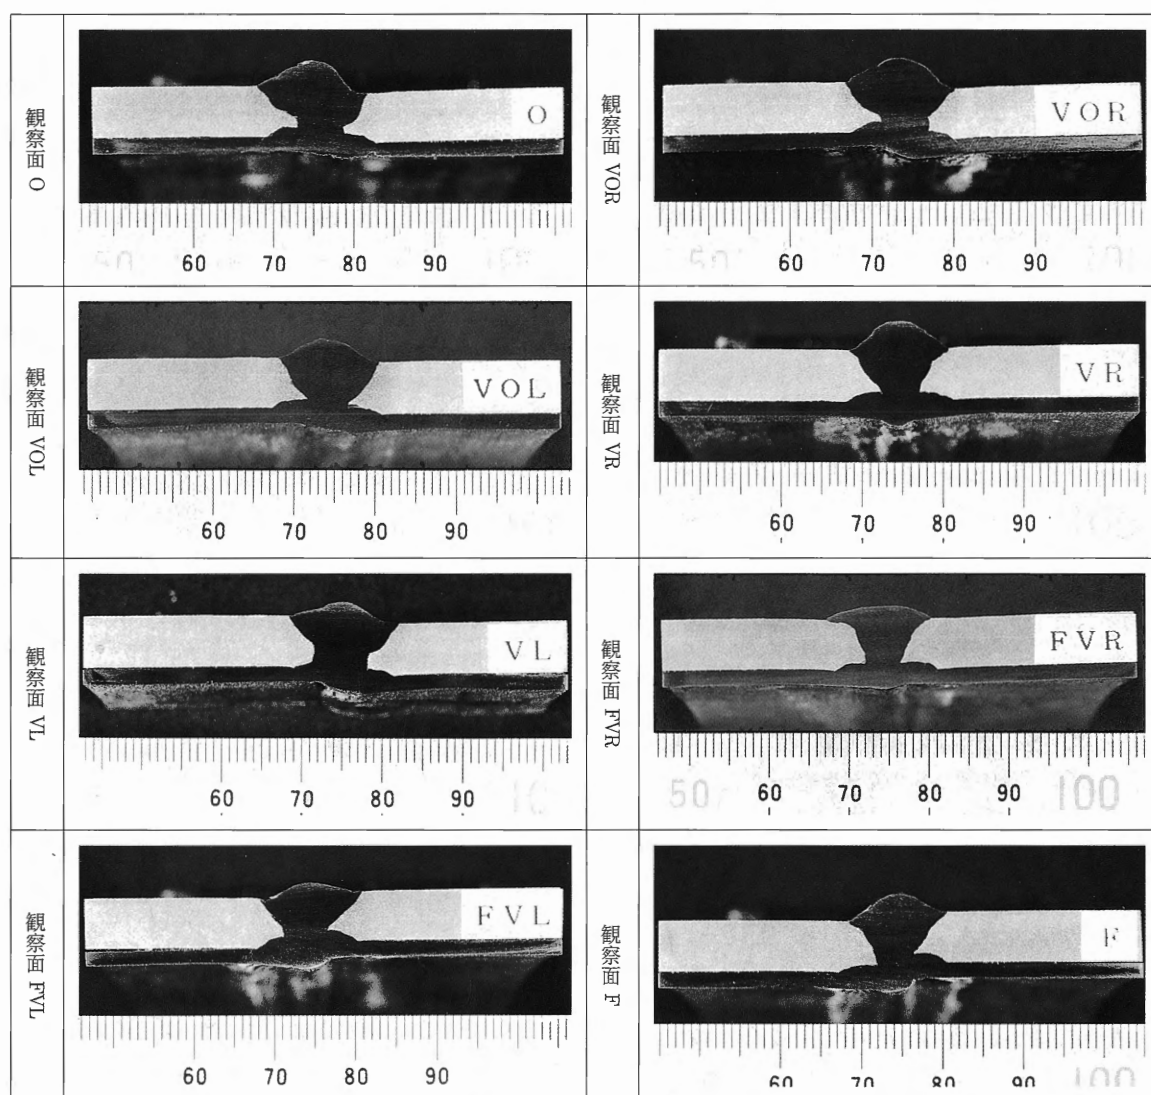
図5 溶接部断面マクロ写真

5%硝酸アルコール腐食液を用いた溶接部断面のマクロ組織を図5に示す。8箇所の位置で溶接部断面を観察したが、若干の目違いは存在するものの、漏水原因となるような溶接欠陥はすべての観察面において認められず、溶込みも良好であった。また、5%硝酸アルコール

腐食液でエッチングした溶接部断面の状況から、鋼管内張りのステンレス鋼溶接部は著しく希釈されることがなかった。従って、鋼管の漏水事故は溶接欠陥またはステンレス鋼の成分不良によるものではないと考えられる。

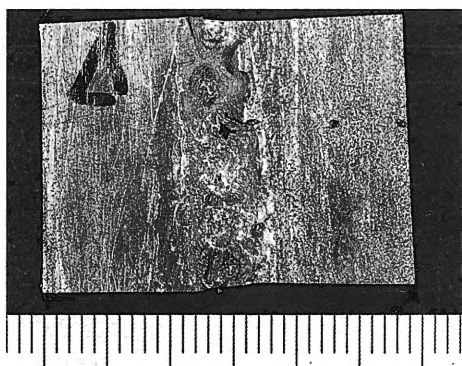
図6 内面漏水部近傍の外観写真  
Fig.6 View of water-leak location inside pipe

鋼管内面漏水部近傍の外観写真を図6に示す。漏水部近傍では、溶接ビード上2箇所<sup>10)</sup>の孔食以外に、内張りのステンレス鋼母材にも1箇所<sup>11)</sup>の孔食が認められた。このことから、鋼管の漏水事故は、溶接欠陥によるものでは

なく、腐食が鋼管内面の内張りステンレス鋼溶接部およびその近傍で発生し、鋼管外面まで達したことにより発生したものと考えられる。また、水質の分析結果より、ステンレス鋼に発生した孔食は塩素イオン濃度の高い環境で発生したものではないと分かる。

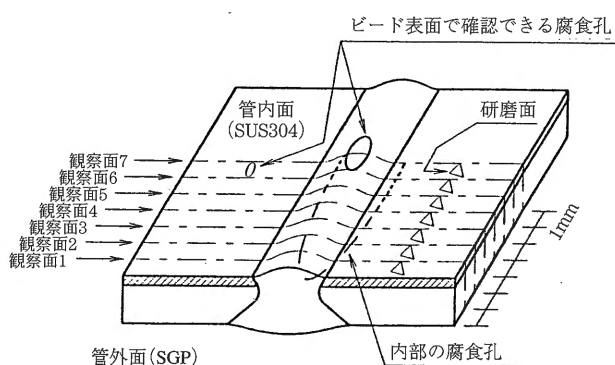
図7 腐食孔観察用試験片の採取

孔食部の内部状況を観察するため、図7に示す切断位置で観察用試験片を採取した。観察面6と7の断面マクロ写真を図8に示す。SUS304鋼表面の孔の直径が小さく、約0.5mmであるが、内部の直径が約2mm程度に拡大している。すなわち、溶接部の腐食形態は、入口と出口が

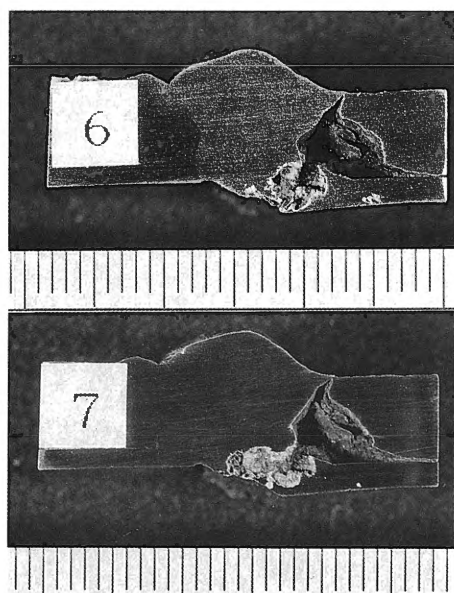
図8 腐食孔断面写真

狭く、内部が広く、いわゆる壺状模様であった。また、溶接部近傍のステンレス鋼母材に観察された孔食は、約1mmの深さまで腐食が進行していた。

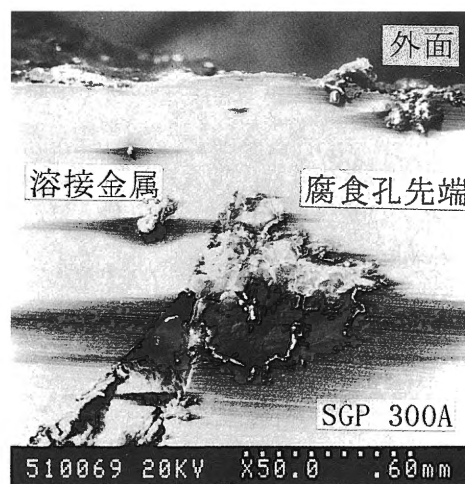
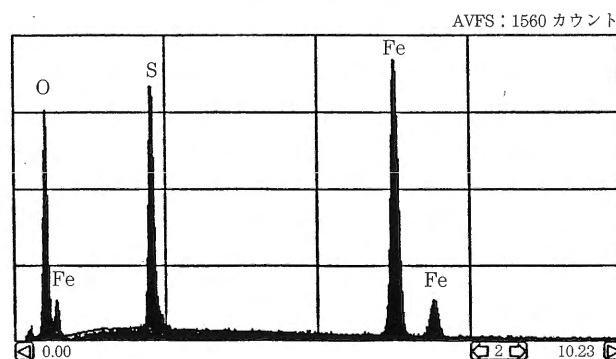
図9 腐食孔先端部のSEM写真およびEDX分析結果

溶接部の腐食孔先端部 (SGP300A部) の走査型電子顕微鏡 (SEM) 観察結果およびEDX分析結果を図9に

示す。鋼管水中に26ppm程度の $\text{SO}_4^{2-}$ イオンおよび極少量の $\text{S}^{2-}$ イオンしか存在していないにもかかわらず、腐食孔先端部には、比較的多くのSが検出された。この多量のSの存在は、硫酸塩還元菌が腐食に関与した可能性を示唆している<sup>7)</sup>。また、多量のOが検出されたことから、腐食孔先端で酸化物も生成したと考えられる。この酸化物は、漏水後SGP300A炭素鋼が空気中の酸素に酸化され生成したものと推測できる。

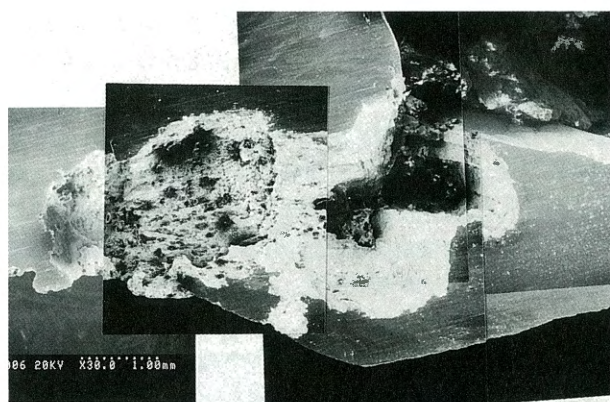
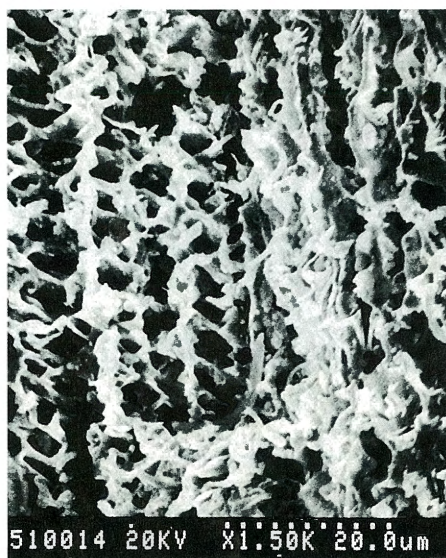
図10 腐食孔入口ステンレス鋼部SEM写真  
Fig.10 Micrography of entrance of corrosion hole

腐食孔入口部のSEM観察結果を図10に示す。高倍率で観察した内張りステンレス鋼およびその溶接金属部の腐食部形態は、スケルトン (骨組み) 状であった (図10の(b)参照)。スケルトン部の化学組成をEDXで分析した結果、図11に示すように、SUS304ステンレス鋼母材に比べ、Niが少なく、Crが濃化されている。すなわち、残されたスケルトン部は $\delta$ -フェライトであり、オーステナイトが優先的に腐食されたと推測できる。このようなオーステナイトの選択的な腐食は、微生物腐食に多く認められる破面形態である<sup>7)</sup>。

以上に示した腐食部の形態および腐食孔先端の化学組成から、硫酸塩還元菌が腐食に関与した可能性が高いと考えられる。

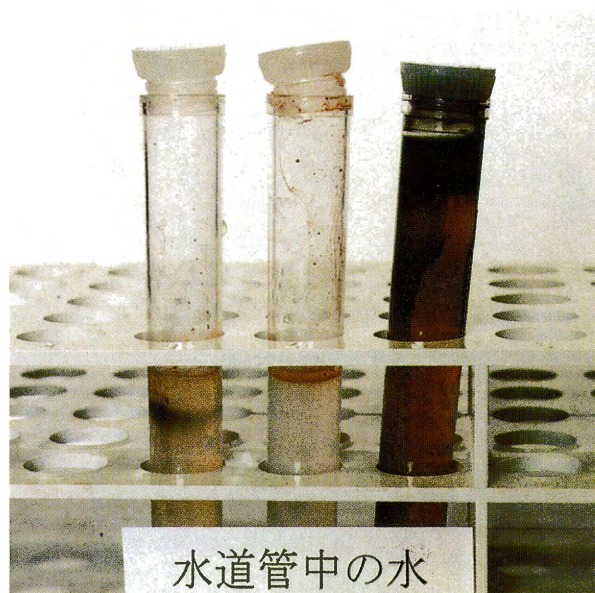
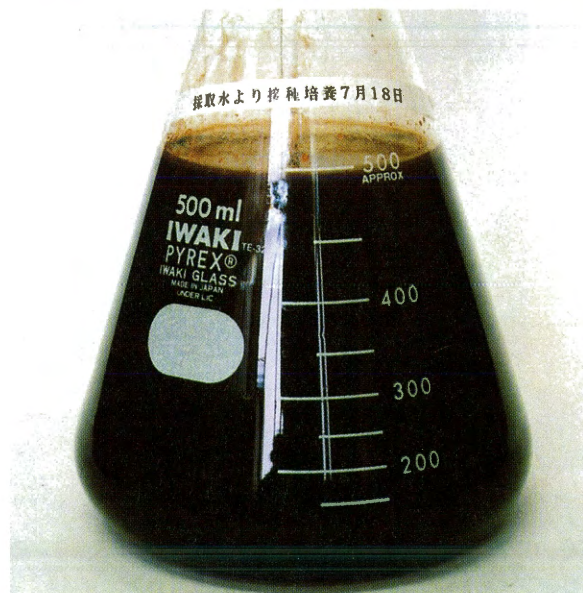
図12 バクテリア培養結果

図12に示すように、培養後の鉄細菌用培地は黄橙色への変色が発生していないが、硫酸塩還元菌用培地は黒変した。また、実験室で接種した標準改良ISA培地も、黒い沈殿が認められた（図12の(b)）。この結果から、鋼管水中に硫酸塩還元菌が存在したことを確認できた。

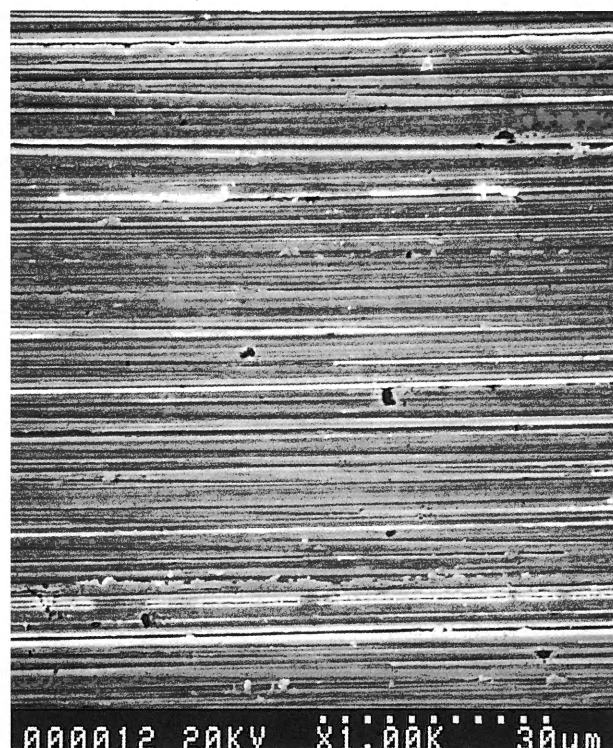
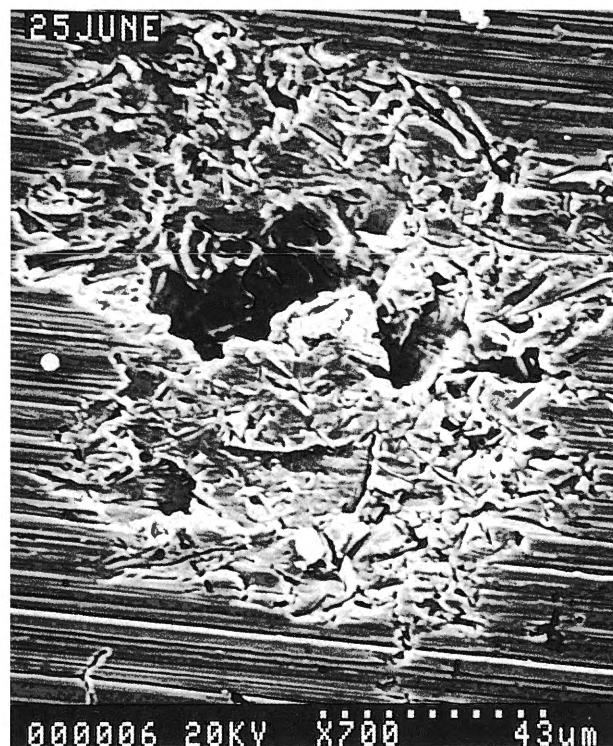
図13 浸漬後試験片表面状況

40日浸漬した試験片表面状況を図13に示す。滅菌した場合には試験片表面に腐食が認められなかったが、滅菌しなかった場合は、試験片表面に直径約30 $\mu$ mの孔食が数箇所認められた。この結果から、硫酸塩還元菌はSUS304ステンレス鋼の腐食を起こすことを確認でき、実際の鋼管における漏水事故は硫酸塩還元菌が関与することにより発生した可能性が高いと考えられる。
