## ダクティル鑄鉄管外面特殊塗装の耐食性の検証

## Inspection of Corrosion Protection of Special Exterior Coatings for DCI Pipes

This paper reports the result of corrosion test over 6 years.

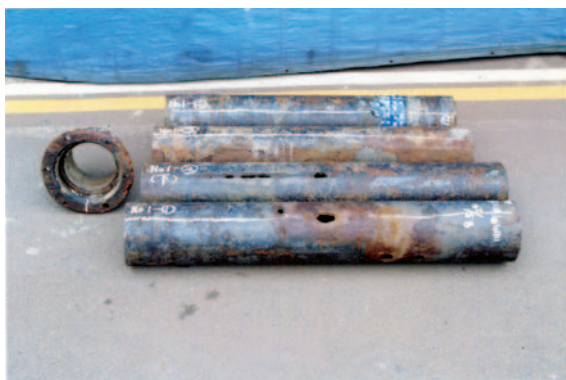
図1 腐食により漏水した管

Fig. 1 Leaked underground pipes by corrosion

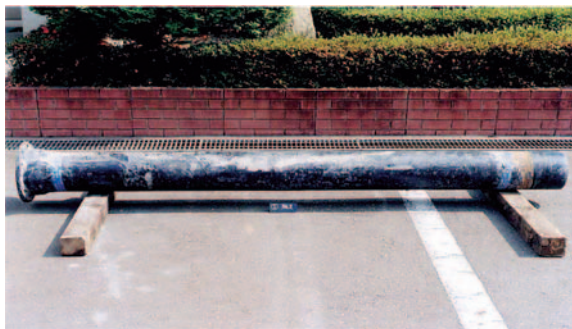
図8 Zn-Al擬合金溶射+合成樹脂塗装φ200(3年目)  
ショットブラスト前

Fig. 8 Zn-Al pseudo-alloy thermal spray + synthetic resin coating φ200(after 3 years)  
(before shot blast treatment)

| 埋設<br>年数 | 調査<br>パイプ | 土壌の腐食性<br>調査結果 | | 外面塗装仕様 | 腐食調査結果 | |
|---|---|---|---|---|---|---|
| 3年 | φ 200 | 23.5 | - 15 | Zn-Al擬合金溶射<br>+<br>合成樹脂塗装 | 全面白錆発生 | 腐食はなく良好 |

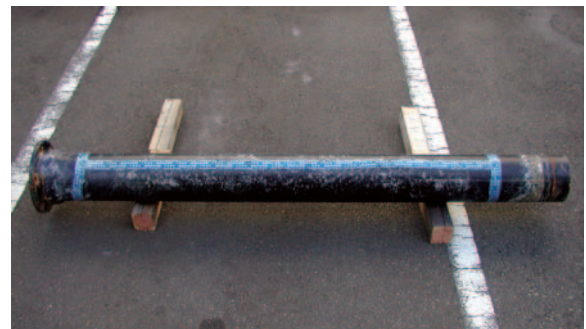
図10 Zn-Al擬合金溶射+合成樹脂塗装φ200(6年目)  
ショットブラスト前

Fig. 10 Zn-Al pseudo-alloy thermal spray + synthetic resin coating φ200(after 6 years)  
(before shot blast treatment)

| 埋設<br>年数 | 調査<br>パイプ | 土壌の腐食性<br>調査結果 | | 外面塗装仕様 | 腐食調査結果 | |
|---|---|---|---|---|---|---|
| 6年 | φ 200 | 23.5 | - 23 | Zn-Al擬合金溶射<br>+<br>合成樹脂塗装 | 全面白錆発生 | 腐食はなく良好 |

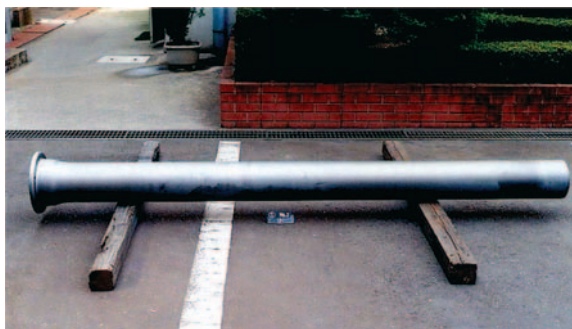
図9 Zn-Al擬合金溶射+合成樹脂塗装φ200(3年目)  
ショットブラスト後

Fig. 9 Zn-Al pseudo-alloy thermal spray + synthetic resin coating φ200(after 3 years)  
(after shot blast treatment)

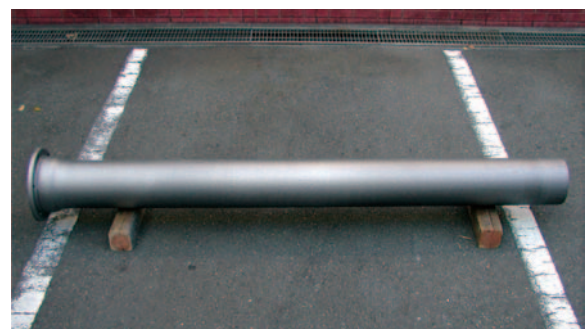
外観調査結果を図 8～15 に示す。また、表 11 に結果のまとめを示す。亜鉛－アルミニウム擬合金溶射管、ポリウレタン樹脂塗装管とも全く腐食は認められず良好な結果が得られた。

図11 Zn-Al擬合金溶射+合成樹脂塗装φ200(6年目)  
ショットブラスト後

Fig. 11 Zn-Al pseudo-alloy thermal spray + synthetic resin coating φ200(after 6 years)  
(after shot blast treatment)

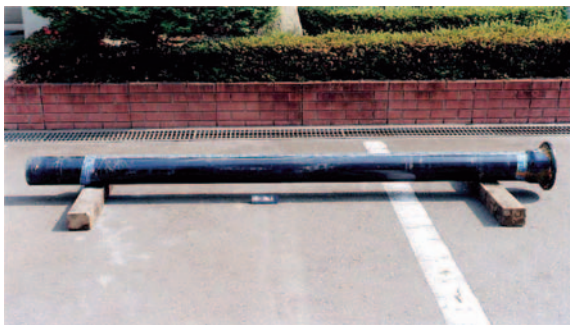
図12 ポリウレタン樹脂塗装φ150(3年目)  
ショットブラスト前

Fig. 12 Polyurethane resin coating φ150(after 3 years)  
(before shot blast treatment)

| 埋設<br>年数 | 調査<br>パイプ | 土壌の腐食性<br>調査結果 | | 外面塗装仕様 | 腐食調査結果 | |
|---|---|---|---|---|---|---|
| | φ 150 | 18.5 | - 17 | ポリウレタン樹脂塗装 | ・塗膜の密着性良好<br>・特殊押輪の爪痕あり | 腐食はなく良好 |

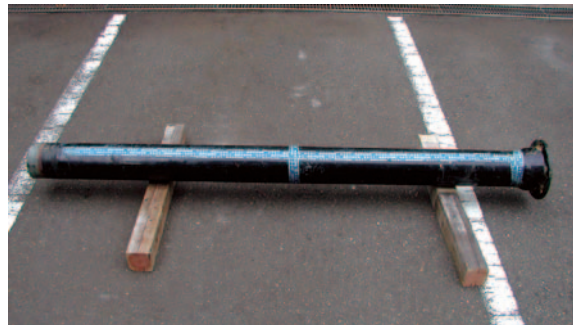
図14 ポリウレタン樹脂塗装φ150(6年目)  
ショットブラスト前

Fig. 14 Polyurethane resin coating φ150(after 6 years)  
(before shot blast treatment)

| 埋設<br>年数 | 調査<br>パイプ | 土壌の腐食性<br>調査結果 | | 外面塗装仕様 | 腐食調査結果 | |
|---|---|---|---|---|---|---|
| | φ 150 | 20 | - 20 | ポリウレタン樹脂塗装 | ・塗膜の密着性良好<br>・特殊押輪の爪痕あり | 腐食はなく良好 |

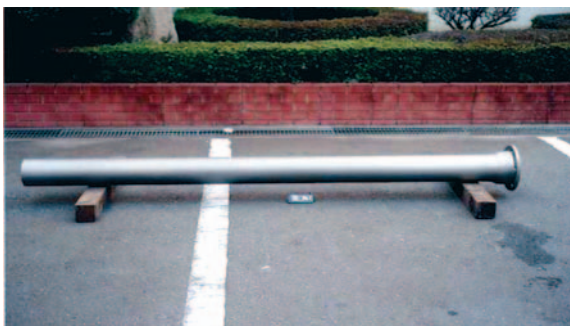
図13 ポリウレタン樹脂塗装φ150(3年目)  
ショットブラスト後

Fig. 13 Polyurethane resin coating φ150(after 3 years)  
(after shot blast treatment)

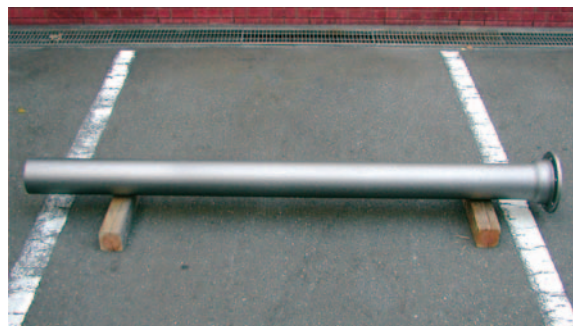
図15 ポリウレタン樹脂塗装φ150(6年目)  
ショットブラスト後

Fig. 15 Polyurethane resin coating φ150(after 6 years)  
(after shot blast treatment)

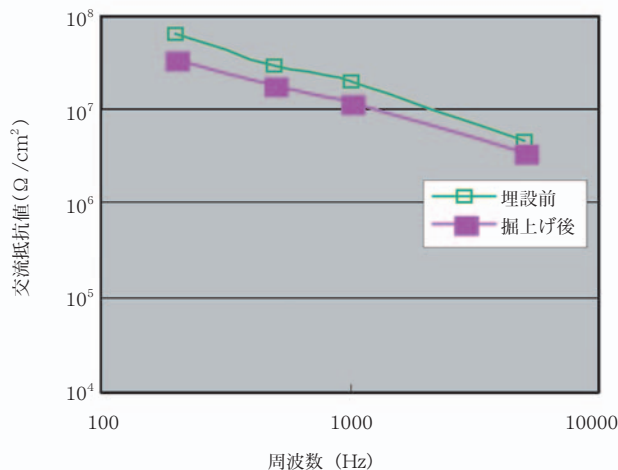
インピーダンス測定結果を図16に示す。6年後においても埋設前と比較して塗膜の抵抗値はほとんど変わらず劣化は認められなかった。

図16 インピーダンス測定結果

Fig. 16 Result of impedance of polyurethane resin coating
