## 屋外騒音対策技術

建材事業部

そこで今回、都内某建物の騒音対策事例をもとに屋外騒音対策技術について紹介する。

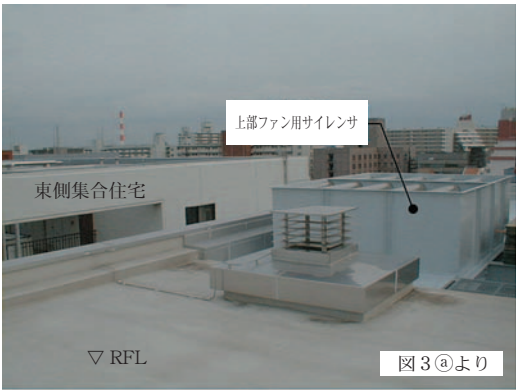
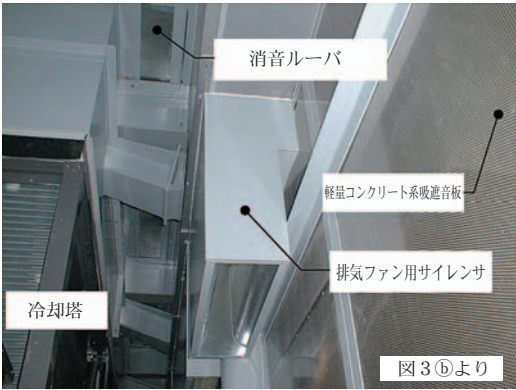
各種音源に対する対策方法を表1および図3に、対策状況を図4に示す。

図 4 対策状況
